Innenbeschichtung einer Abwasserbehandlungsanlage in Israel

Von Helmut Müller

Südlich von Tel Aviv, direkt an der Mittelmeerküste Israels, wurden 13 Flachbodentanks und Spezialbehälter der Abwasserbehandlungsanlage eines großen Chemieunternehmens mit einer aufwändigen Innenbeschichtung versehen.

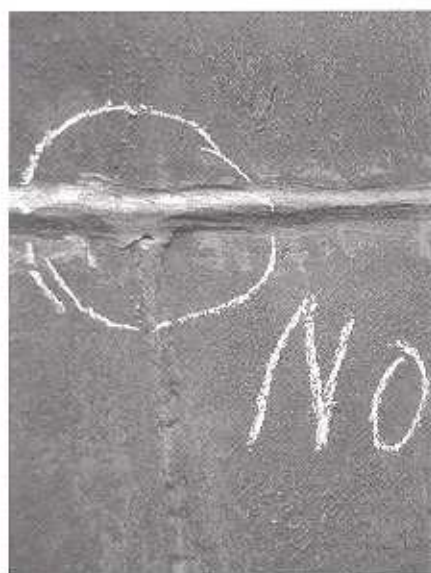
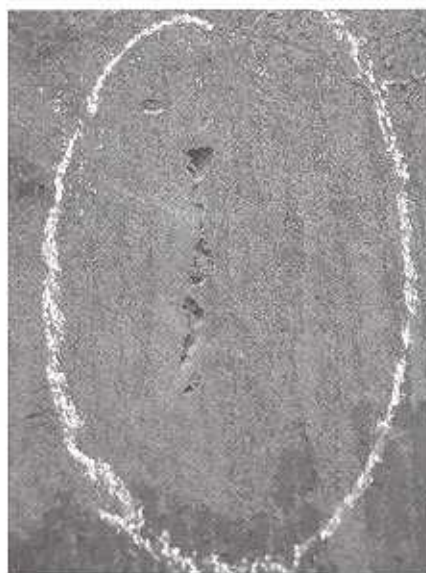
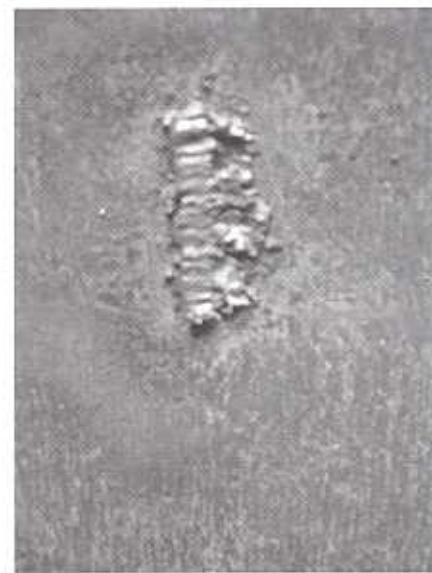
Nachdem der Bau der Tanks weitgehend abgeschlossen war, wurden konstruktive Gestaltung und Schweißnähte einer Inspektion unterzogen. Bei dieser Gelegenheit wurden die Diskrepanzen zu den erforderlichen Standards schnell deutlich. Die Tankbleche wiesen erhebliche Mängel auf: wie Dopplungen, Poren, Walzfehler und metallische Verunreinigungen. Zudem entsprachen die Schweißnähtausführungen nicht dem Qualitätsstandard für Beschichtungen. Sämtliche Schweißnähte mussten gemäß der Vorschriften nach DIN EN ISO 12944-3 beschliffen werden, um eine porenfreie Beschichtung zu gestatten. Wo möglich, mussten auch die Bleche beschliffen werden. Weitere vorhande-

Die Ausführung der Tanks ließ zu wünschen übrig: Auf den Blechen fanden sich Dopplungen, Poren, Walzfehler und metallische Verunreinigungen. Zudem entsprachen die Schweißnähte nicht dem Qualitätsstandard für Beschichtungen.

ne Vertiefungen und Metallporen wurden vor dem Applizieren der Beschichtung gespachtelt.

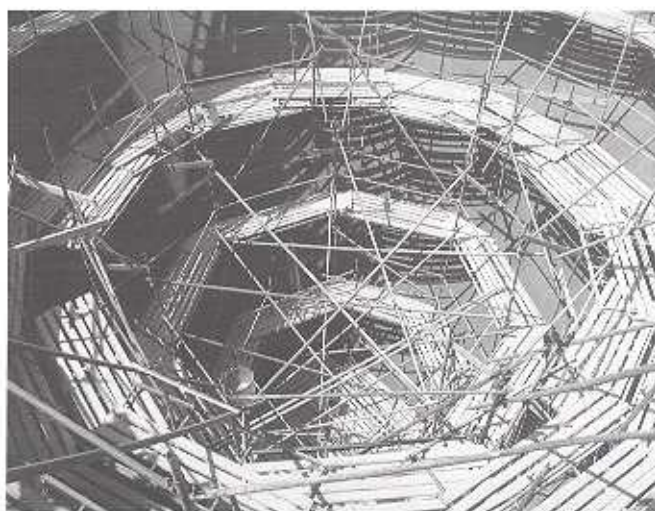
Problematisch auch der Gerüstbau: Die Innengerüste wurden nach „ortsüblichen“ Vorstellungen ausgeführt, ohne Rücksicht auf die Ausführungen im Leistungsverzeichnis. Abgesehen von der sicherheitstechnischen Konstruktion waren die Gerüste für eine fachgerechte Applikation der Beschichtung weitgehend ungeeignet. Denn die Volleinrüstung war mit derart vielen Streben und Rohren verbaut worden, dass die zu beschichtenden Flächen praktisch nicht frei zugänglich waren und eine ausreichende Ausleuchtung nur schwer herzustellen war. Außerdem entsprach der Abstand des Gerüsts zur Tankwand nicht den vorgegebenen Maßen. Rohre und Beläge des Gerüsts reichten teilweise zu nah an die Tankwand, an anderen Stellen war der Abstand viel zu groß. Hier musste kräftig nachgebessert werden – allerdings ließ sich so kein Idealzustand mehr erreichen.

Die Innengerüste wurden nach „ortsüblichen“ Vorstellungen ausgeführt, ohne Rücksicht auf die Ausführungen im Leistungsverzeichnis.

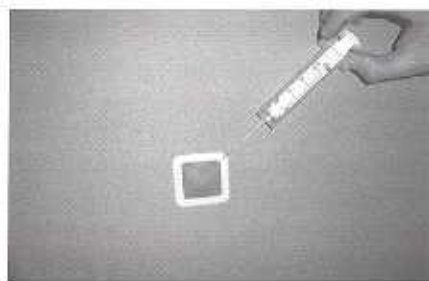
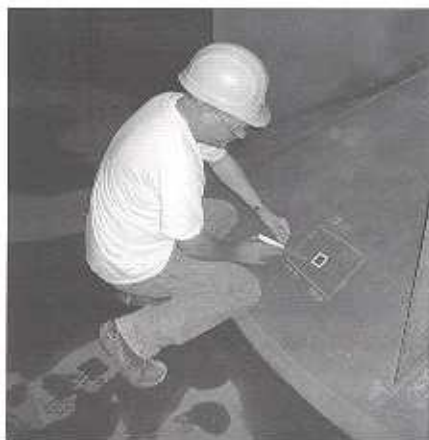
Salzmessungen, die nach der Oberflächenvorbereitung durchgeführt wurden, ergaben Werte von $>70\text{mg}/\text{m}^2$ Salzbelastung auf dem Substrat. Da dieser Wert für Innenbeschichtungen, besonders bei Wasserbelastung, viel zu hoch ist, mussten die Flächen mit entsalztem Wasser gewaschen werden, um die Salzkontamination zu reduzieren. Denn bei Innenbeschichtungen in Tanks mit permanenter Wasserbeaufschlagung sollte der Salzgehalt lediglich $<10\text{mg}/\text{m}^2$ betragen. Mit bis zu zwei intensiven Hochdruckwäschen konnte der Salzgehalt unter den zulässigen

Salzmessungen, die nach der Oberflächenvorbereitung durchgeführt wurden, ergaben Werte von $>70\text{mg}/\text{m}^2$ Salzbelastung auf dem Substrat.

Wert gesenkt werden. Anschließend wurde erneut gestrahlt.

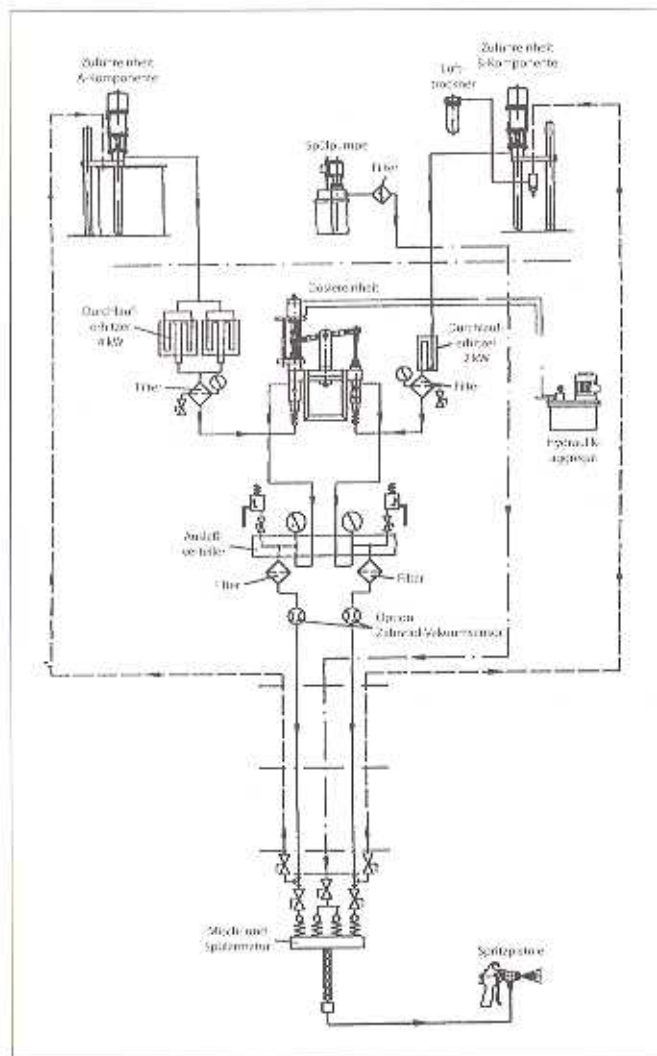
Das Harz wird mit einer speziellen Zweikomponenten-Anlage im Heißspritzverfahren in einer Schicht appliziert, die mindestens 1000 µm dick ist. Das 80 bis 90°C heiße Material wird bei einem Druck von 350 bis 400 bar aufgetragen.
