Innenbeschichtung einer Abwasserbehandlungsanlage in Israel

Von Helmut Müller

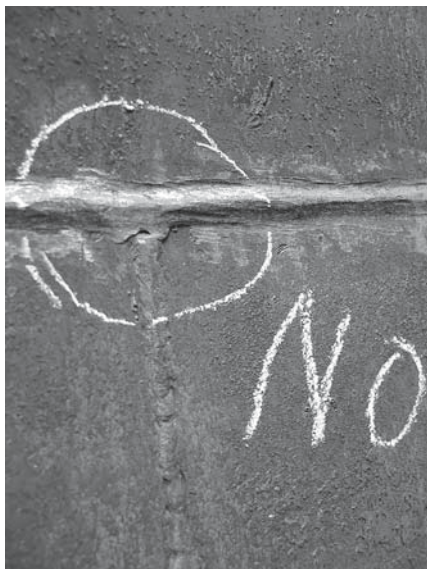
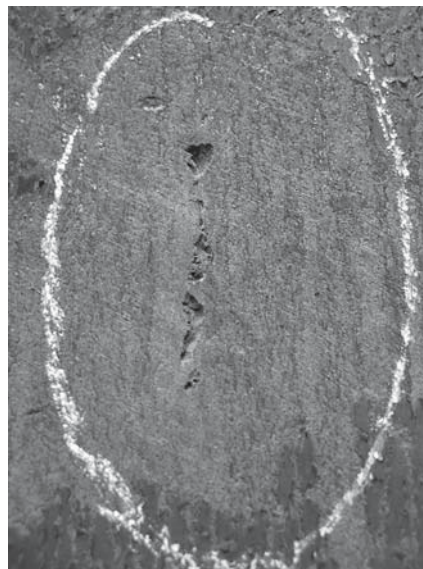
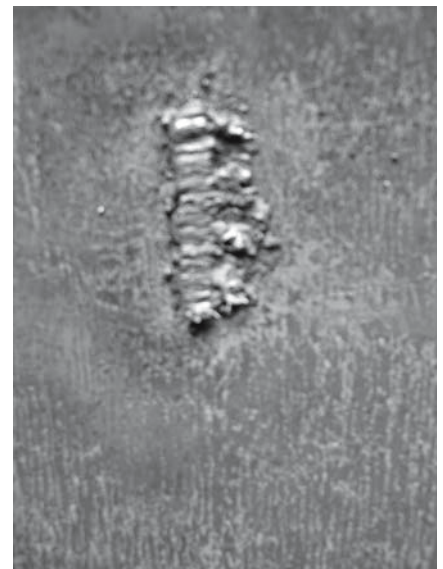
Die Ausführung der Tanks ließ zu wünschen übrig: Auf den Blechen fanden sich Dopplungen, Poren, Walzfehler und metallische Verunreinigungen. Zudem entsprachen die Schweißnähte nicht dem Qualitätsstandard für Beschichtungen.

ne Vertiefungen und Metallporen wurden vor dem Applizieren der Beschichtung gespachtelt.

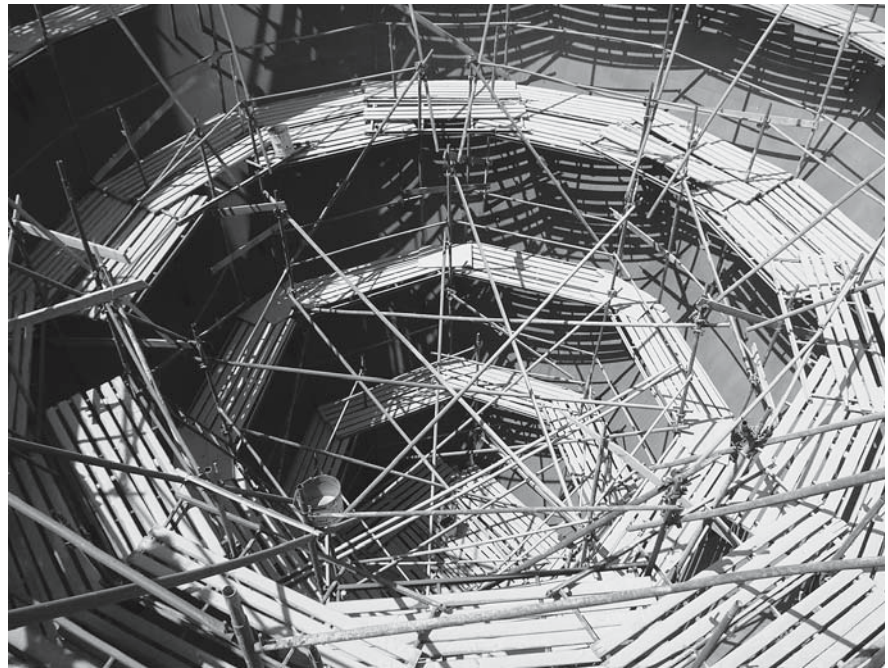
Problematisch auch der Gerüstbau: Die Innengerüste wurden nach „ortsüblichen“ Vorstellungen ausgeführt, ohne Rücksicht auf die Ausführungen im Leistungsverzeichnis. Abgesehen von der sicherheitstechnischen Konstruktion waren die Gerüste für eine fachgerechte Applikation der Beschichtung weitgehend ungeeignet. Denn die Volleinrüstung war mit derart vielen Streben und Rohren verbaut worden, dass die zu beschichtenden Flächen praktisch nicht frei zugänglich waren und eine ausreichende Ausleuchtung nur schwer herzustellen war. Außerdem entsprach der Abstand des Gerüsts zur Tankwand nicht den vorgegebenen Maßen. Rohre und Beläge des Gerüsts reichten teilweise zu nah an die Tankwand, an anderen Stellen war der Abstand viel zu groß. Hier musste kräftig nachgebessert werden – allerdings ließ sich so kein Idealzustand mehr erreichen.

Die Innengerüste wurden nach „ortsüblichen“ Vorstellungen ausgeführt, ohne Rücksicht auf die Ausführungen im Leistungsverzeichnis.

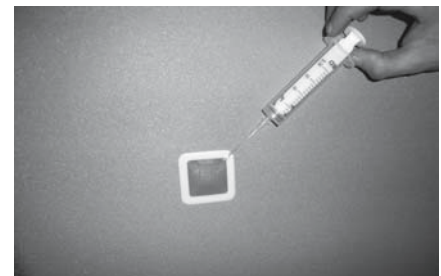
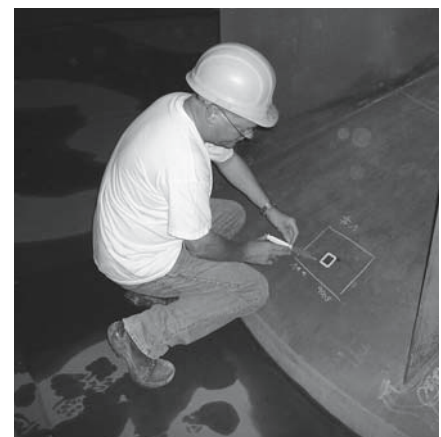
Salzmessungen, die nach der Oberflächenvorbereitung durchgeführt wurden, ergaben Werte von >70mg/m² Salzbelastung auf dem Substrat.

Salzmessungen, die nach der Oberflächenvorbereitung durchgeführt wurden, ergaben Werte von >70mg/m² Salzbelastung auf dem Substrat. Da dieser Wert für Innenbeschichtungen, besonders bei Wasserbelastung, viel zu hoch ist, mussten die Flächen mit entsalztem Wasser gewaschen werden, um die Salzkontamination zu reduzieren. Denn bei Innenbeschichtungen in Tanks mit permanenter Wasserbeaufschlagung sollte der Salzwert lediglich <10mg/m² betragen. Mit bis zu zwei intensiven Hochdruckwäschen konnte der Salzgehalt unter den zulässigen

Wert gesenkt werden. Anschließend wurde erneut gestrahlt.

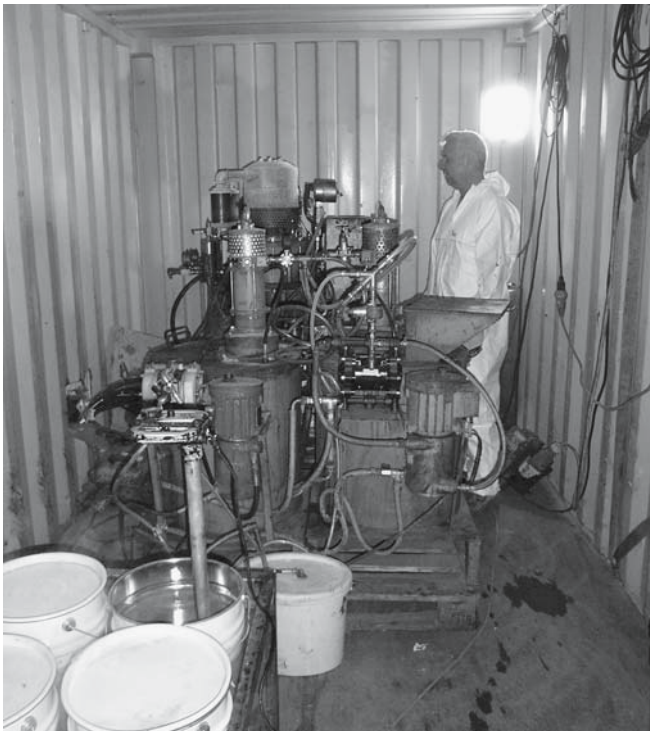
Das Harz wird mit einer speziellen Zweikomponenten-Anlage im Heißspritzverfahren in einer Schicht appliziert, die mindestens 1000 µm dick ist. Das 80 bis 90°C heiße Material wird bei einem Druck von 350 bis 400 bar aufgetragen.
