Innenbeschichtung einer Abwasserbehandlungsanlage in Israel

Von Helmut Müller

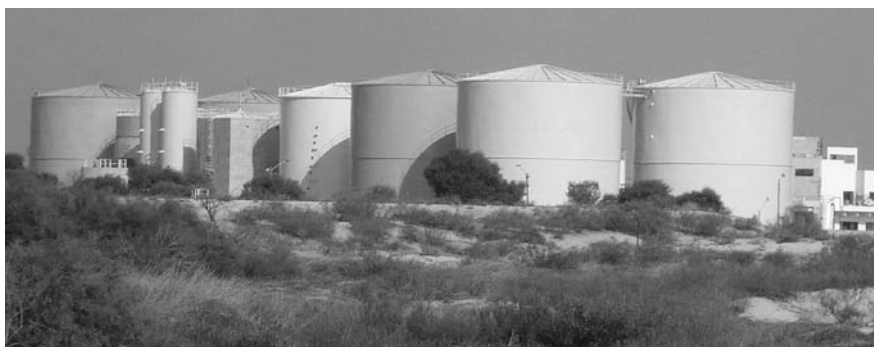
Südlich von Tel Aviv, direkt an der Mittelmeerküste Israels, wurden 13 Flachbodentanks und Spezialbehälter der Abwasserbehandlungsanlage eines großen Chemieunternehmens mit einer aufwändigen Innenbeschichtung versehen.

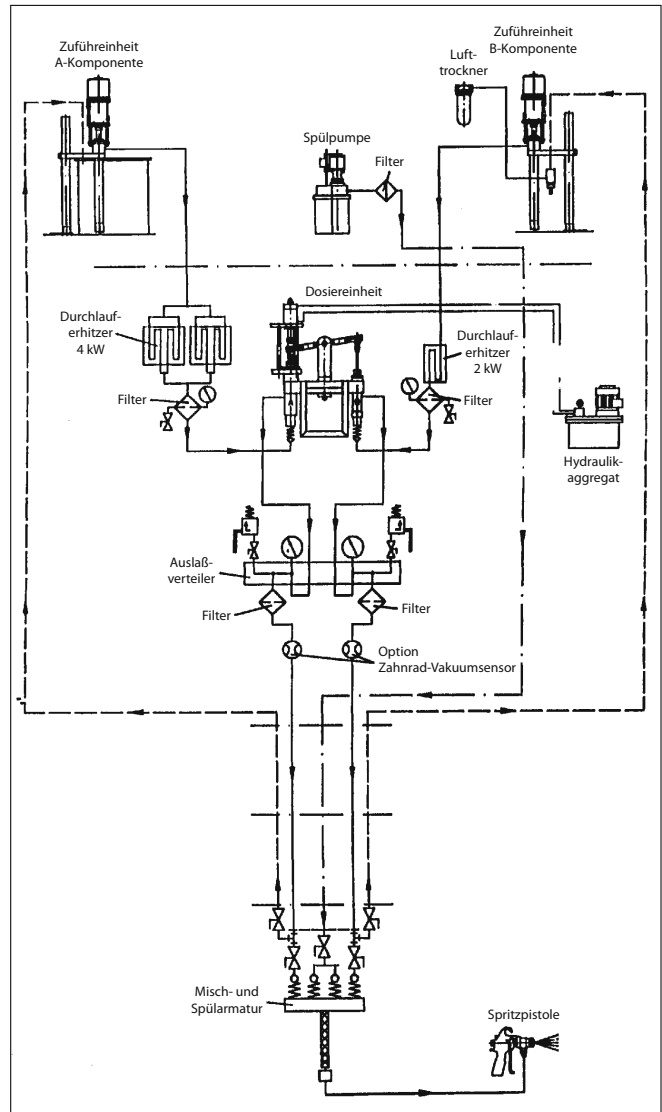
Das Harz wird mit einer speziellen Zweikomponenten-Anlage im Heißspritzverfahren in einer Schicht appliziert, die mindestens 1000 µm dick ist. Das 80 bis 90°C heiße Material wird bei einem Druck von 350 bis 400 bar aufgetragen.
